# 永壽館

## ～四国八十八か所六十二番所宝寿寺～

### 設計主旨

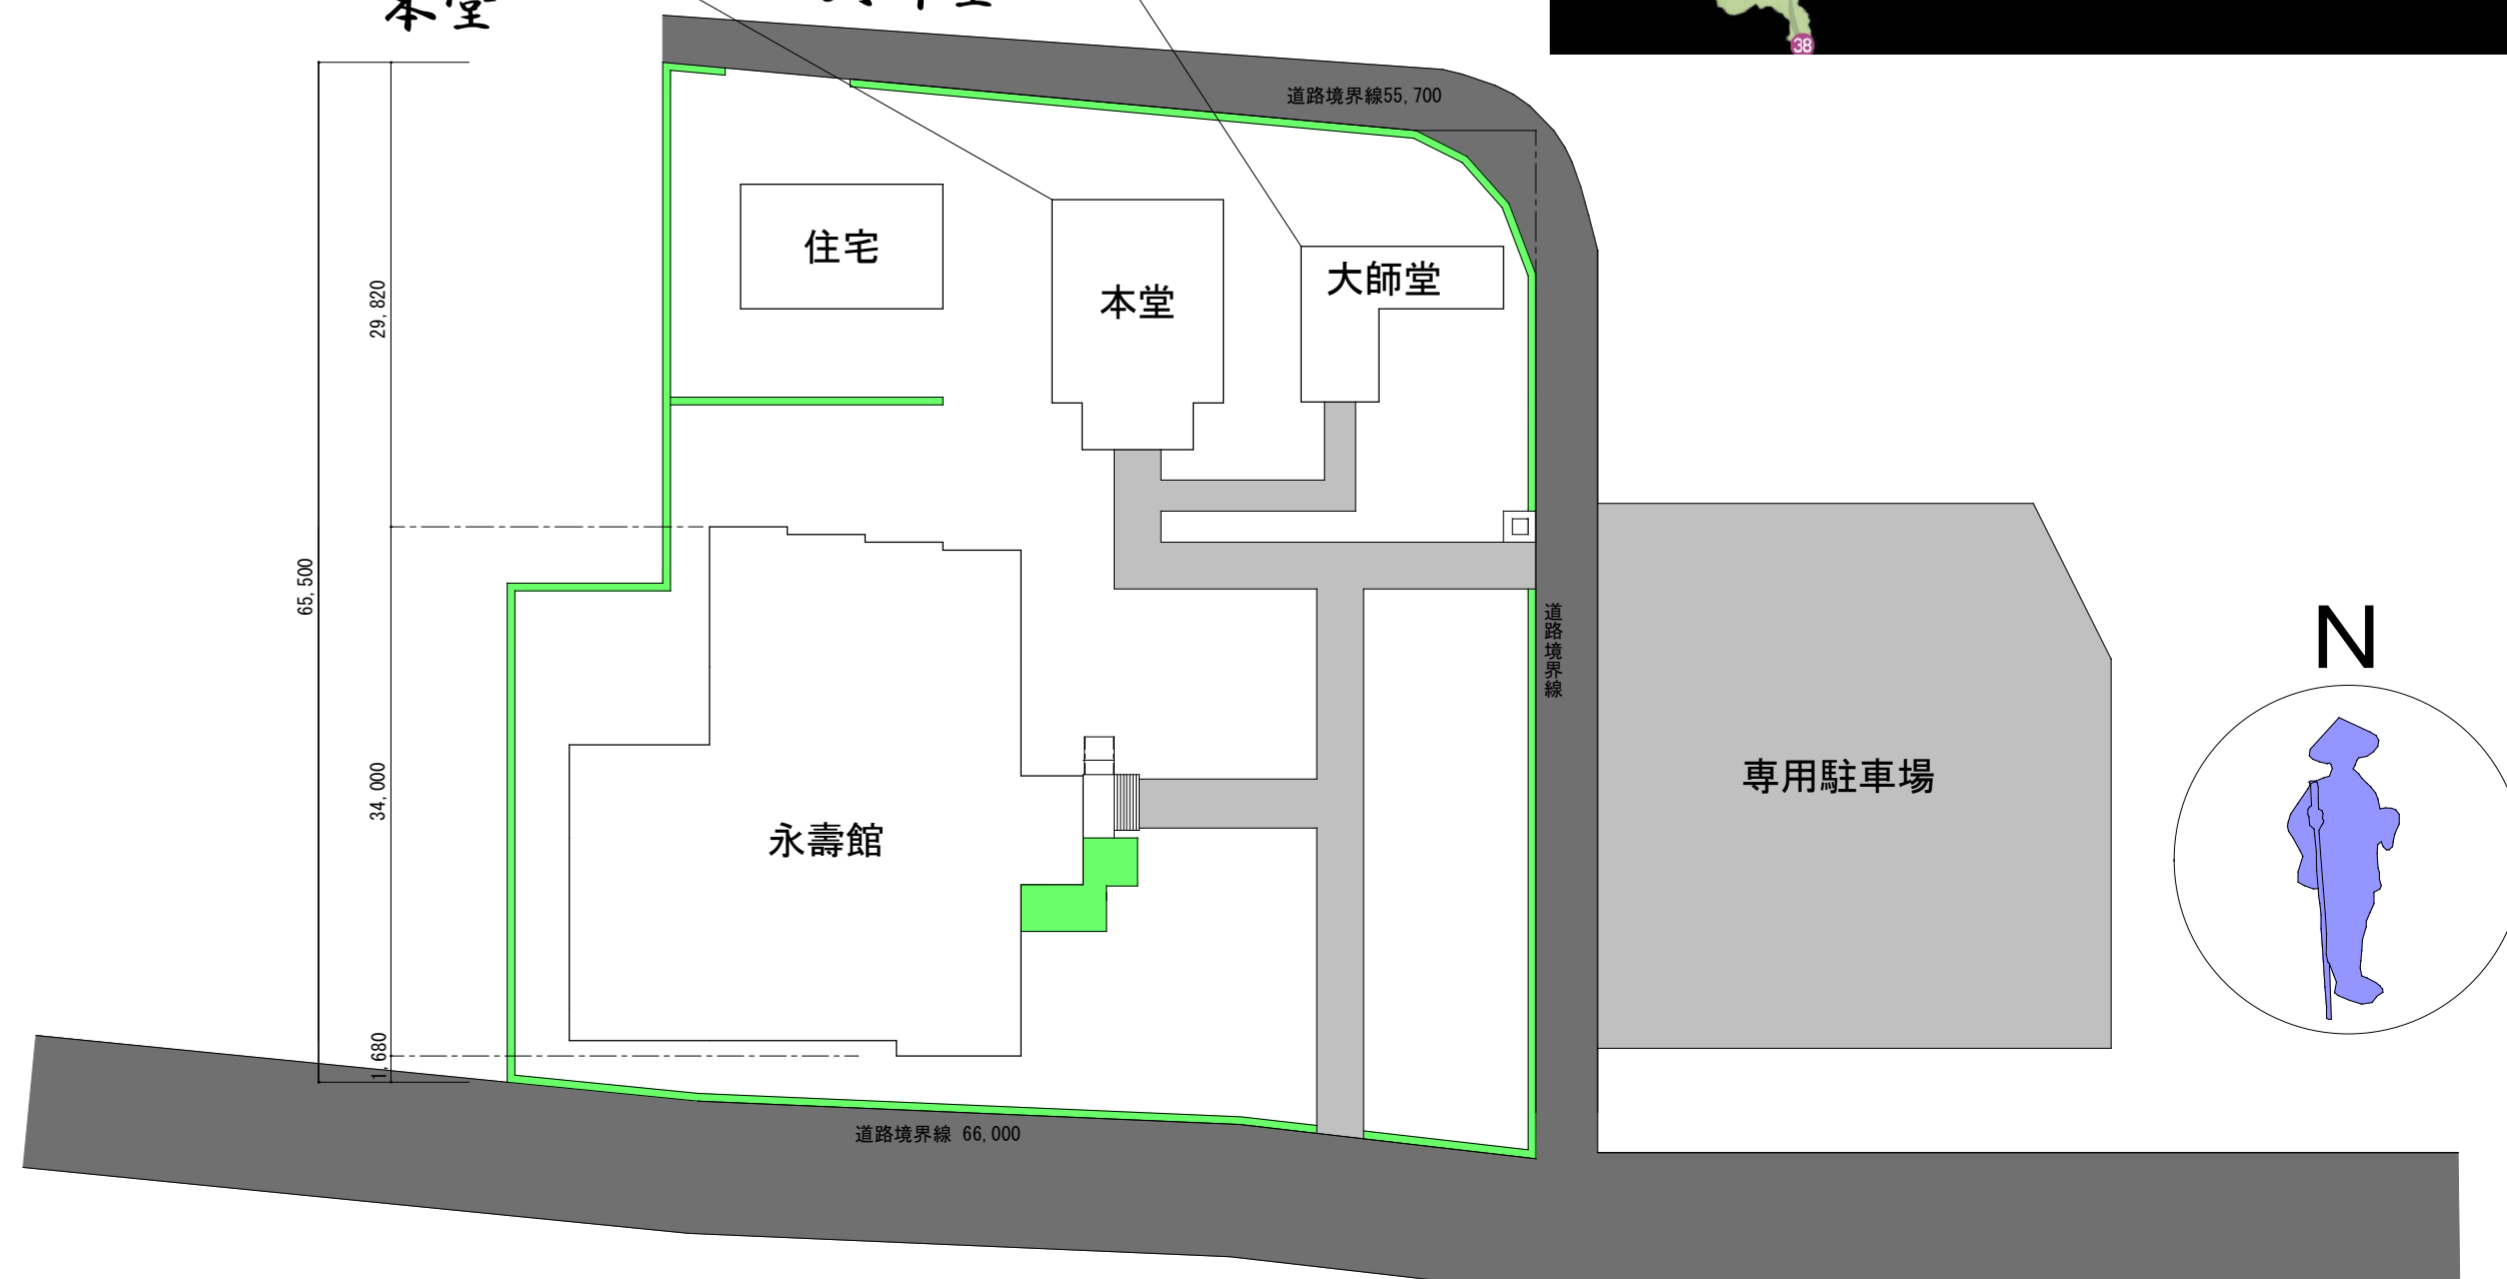
住宅・本堂・大師堂は現存している建物の配置を使用している

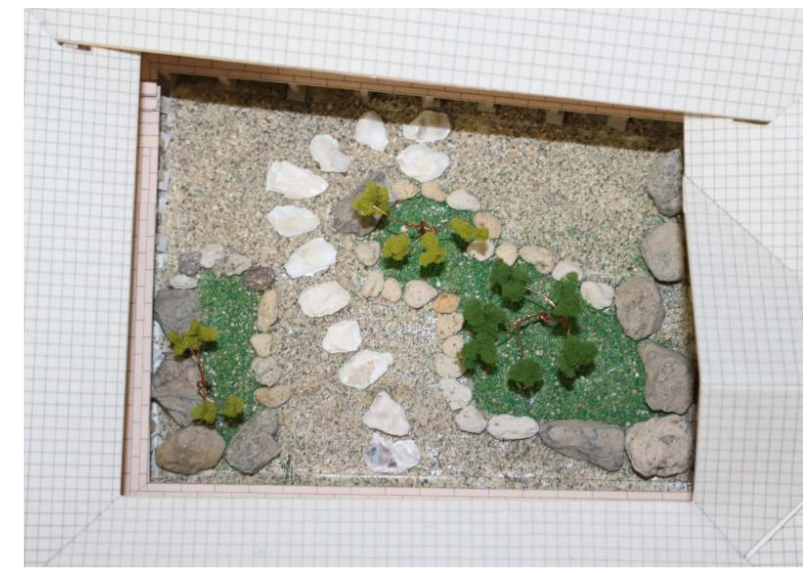
宿泊所の廊下内周りの縁側には庭園を設けています。全方向から庭園に降りられるような配置となっており、外部からは見られる心配がない癒やしの空間となっています。

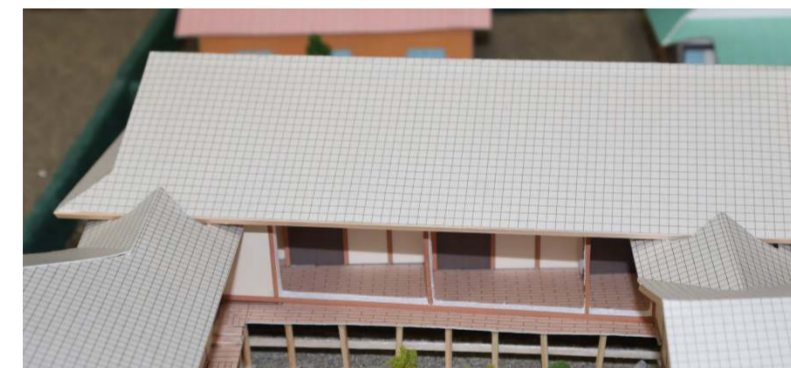
中廊下の窓は一面ガラス張りになっており、一度に開閉が可能

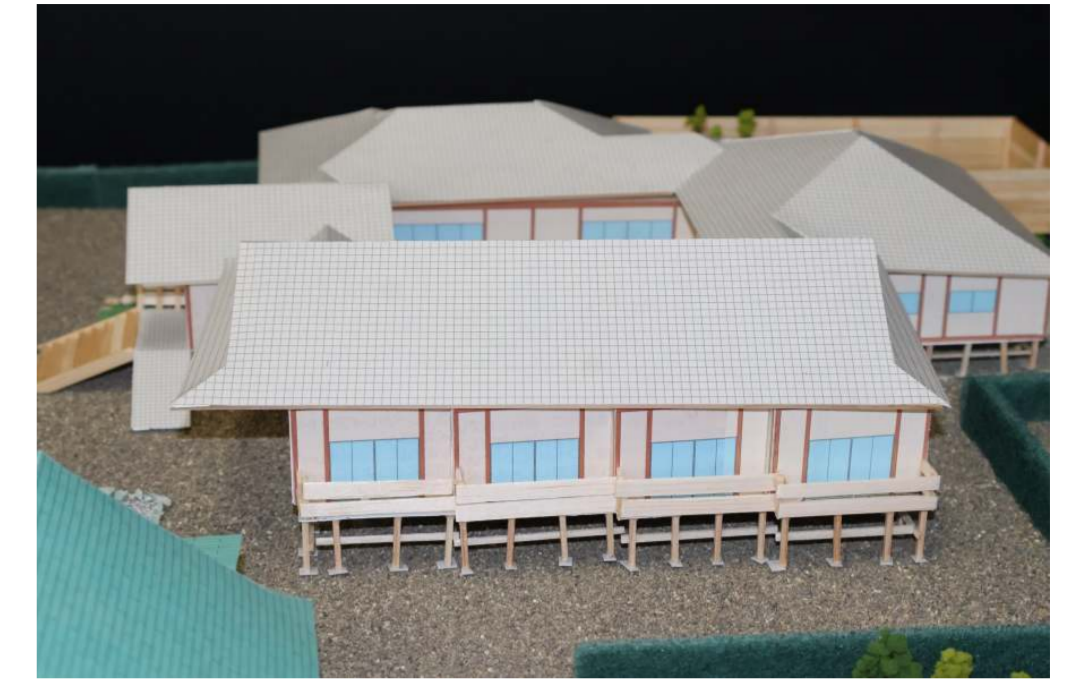
客室は床を高くしており、部屋から本堂が直接見えるようにしました。本堂を見下ろす場所に客室を設けることでお遍路の楽しみの一つにさせていただきます。

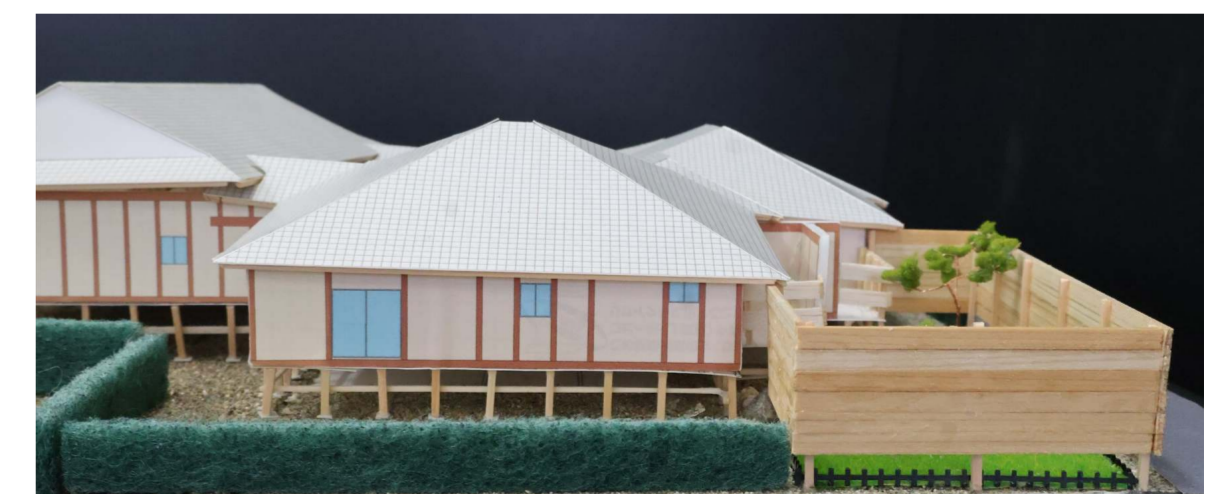
国道11号線から露天風呂が見えない配置とことから、安心してお風呂を楽しめます。
